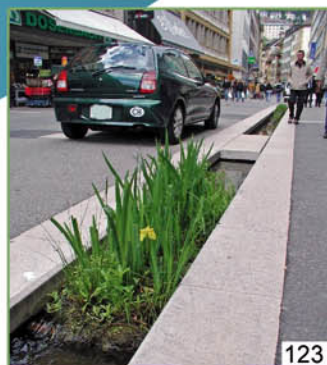
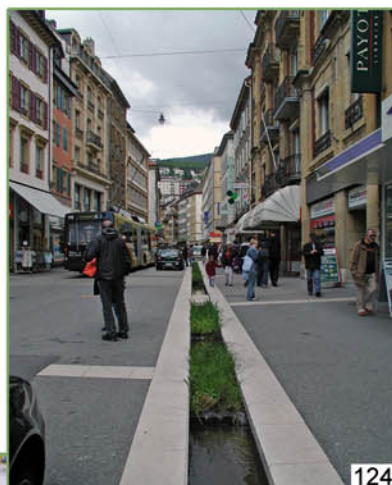
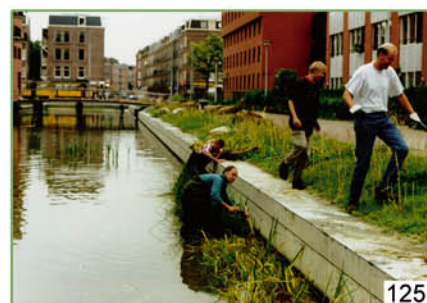
122 à 124. Suisse : Neuchâtel.  
Fleurissement du Seyon traversant la ville. Structures flottantes de 47 cm de large. - 125 et 126. Mise en place de géonattes pré-végétalisées en pied de quais béton.  
127. Fleurissement d'un bassin.

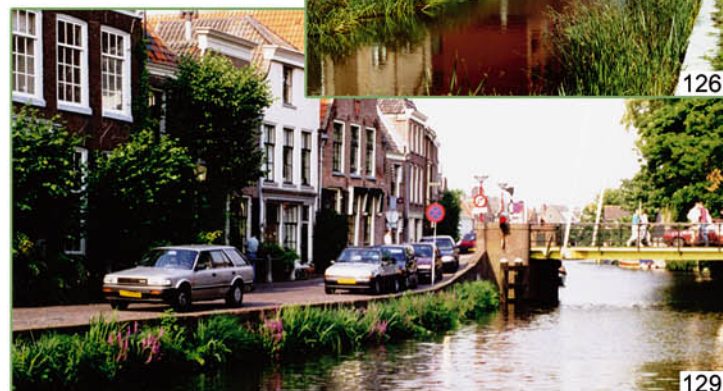
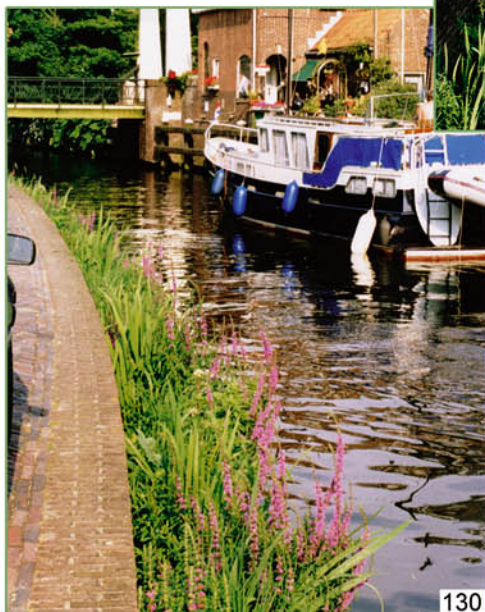
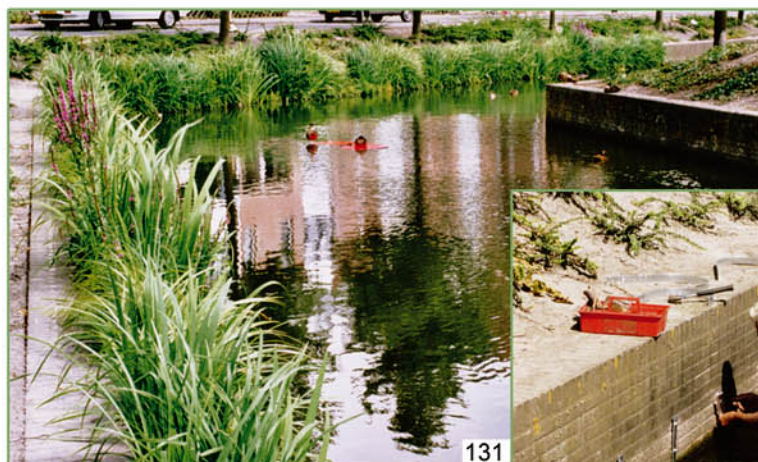
128 à 135. Pays-Bas : Fleurissement de quais par suspension de boudins végétalisés. Les photos 133 à 135 montrent un système suspendu à une lisse. Embellissement, amélioration de la sécurité et épuration des eaux en une seule opération.

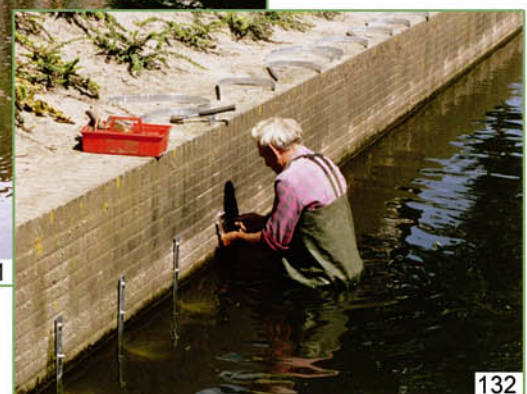
132

132. Fixation au quai des berceaux en inox.

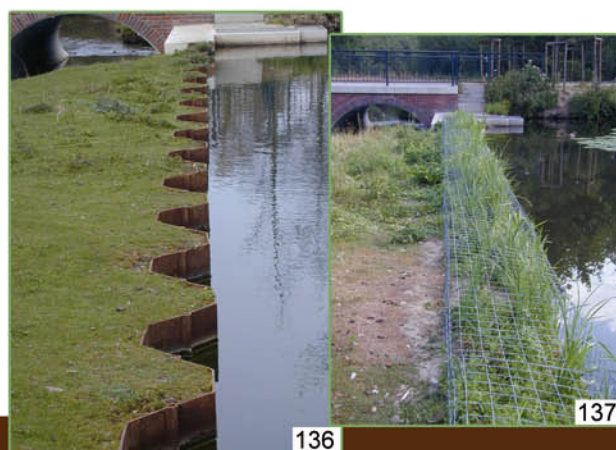
136 et 137. Habillage d'un rideau de palplanches. Le grillage est là pour empêcher le broutage des jeunes plants. Il sera retiré une fois la végétation bien installée.

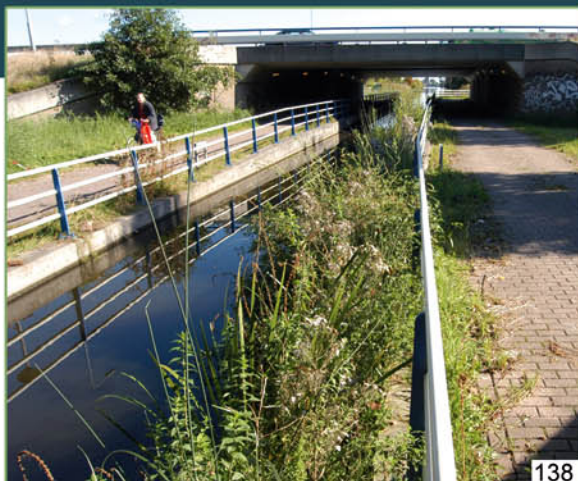
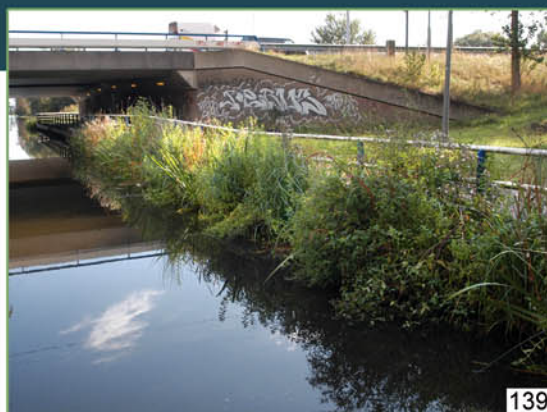
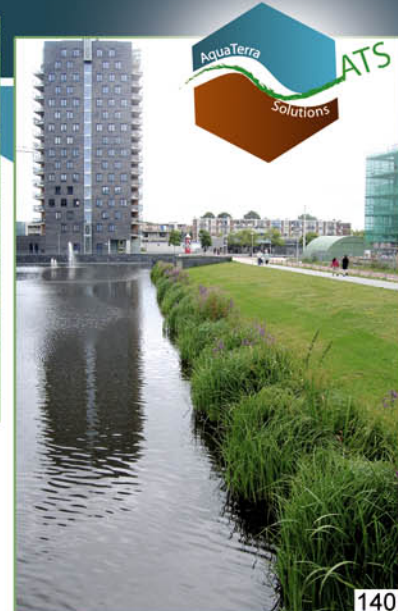
138 à 140. Végétalisation d'un canal par fascines d'hélophytes.

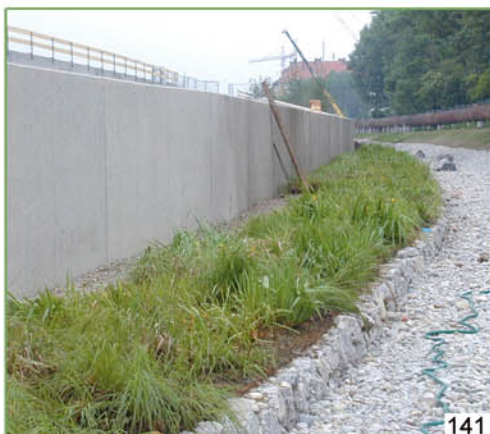
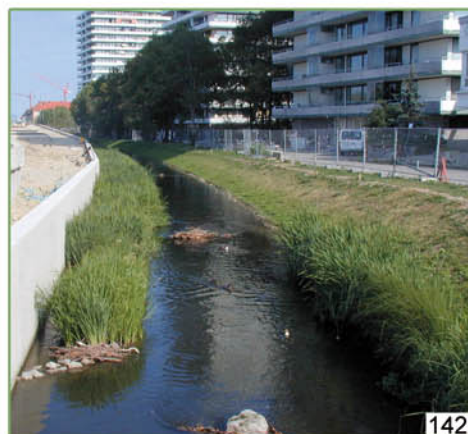
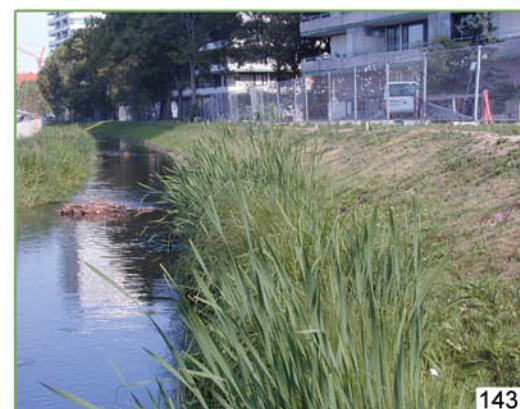
141 à 143. Munich : Végétalisation et protection de berges avec des géonattes pré-végétalisées.

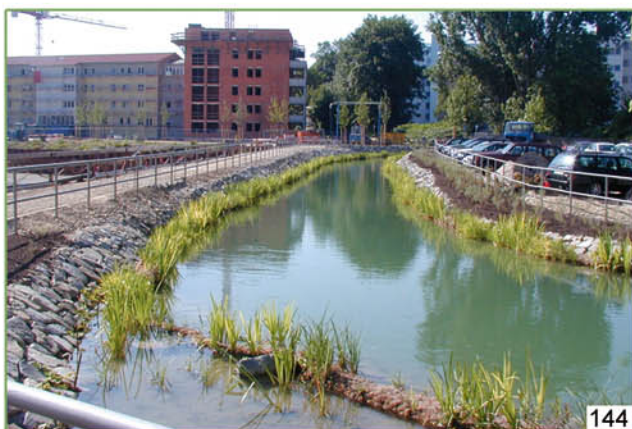
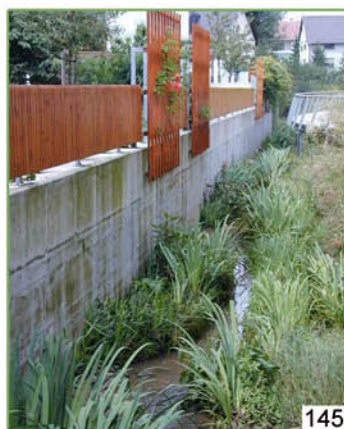
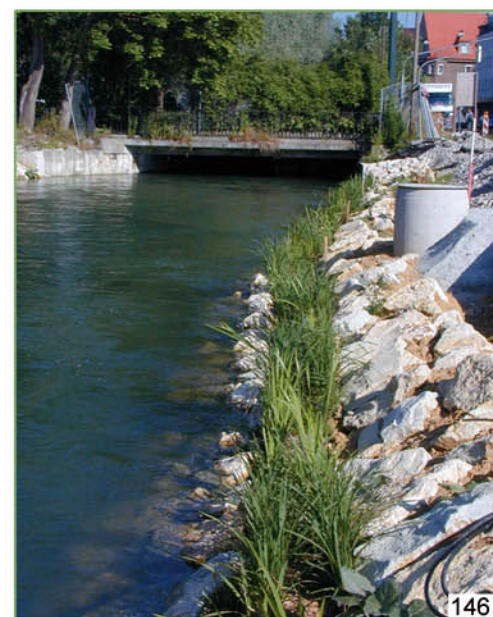
144 à 146. Insertion de nattes et fascines pré-végétalisées dans des protections d'enrochement.

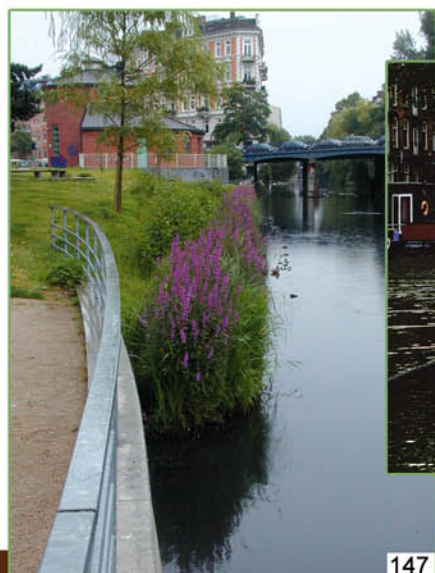
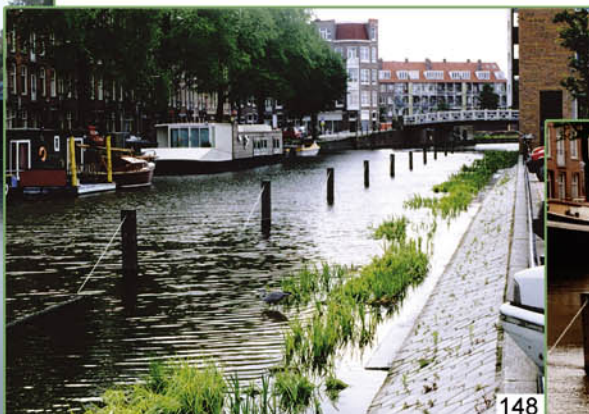
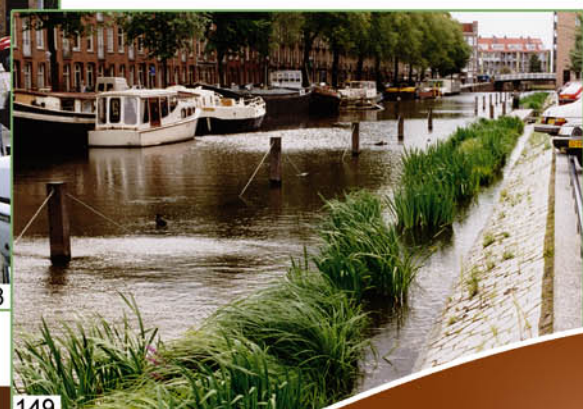
147 à 149 : Végétalisation par géonattes pré-végétalisées de pieds de perrés. Malgré le reflux des vagues dû au passage des bateaux, la végétation s'installe bien.
